Cuenca Río Motagua

Situación actual y las causas de su deterioro

Guatemala, febrero 2019

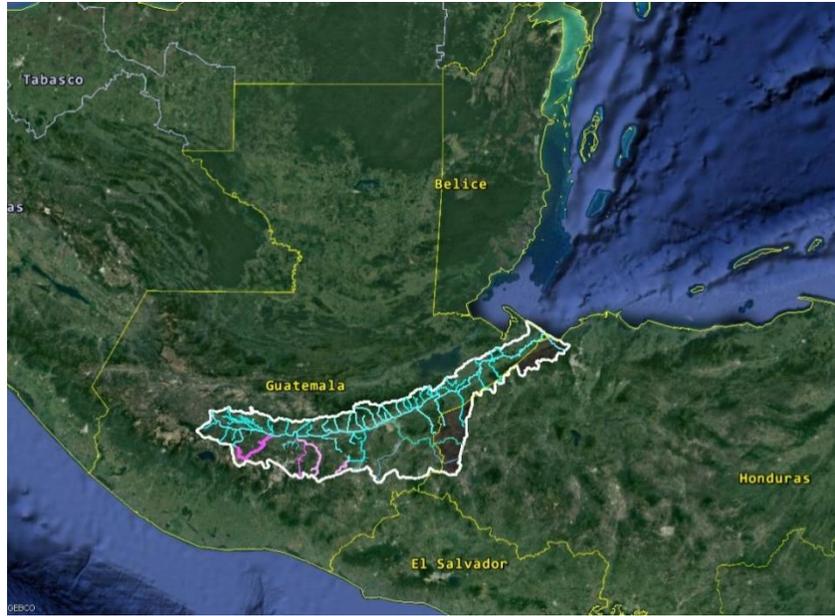
Figura 1. Ubicación de la cuenca del Río Motagua con respecto a las repúblicas de Guatemala y Honduras.

La cuenca del Río Motagua se localiza entre las coordenadas de 88°15' y 90°15' longitud Oeste y 14°30' y 15°50' latitud Norte. (Figura 1 y 2)

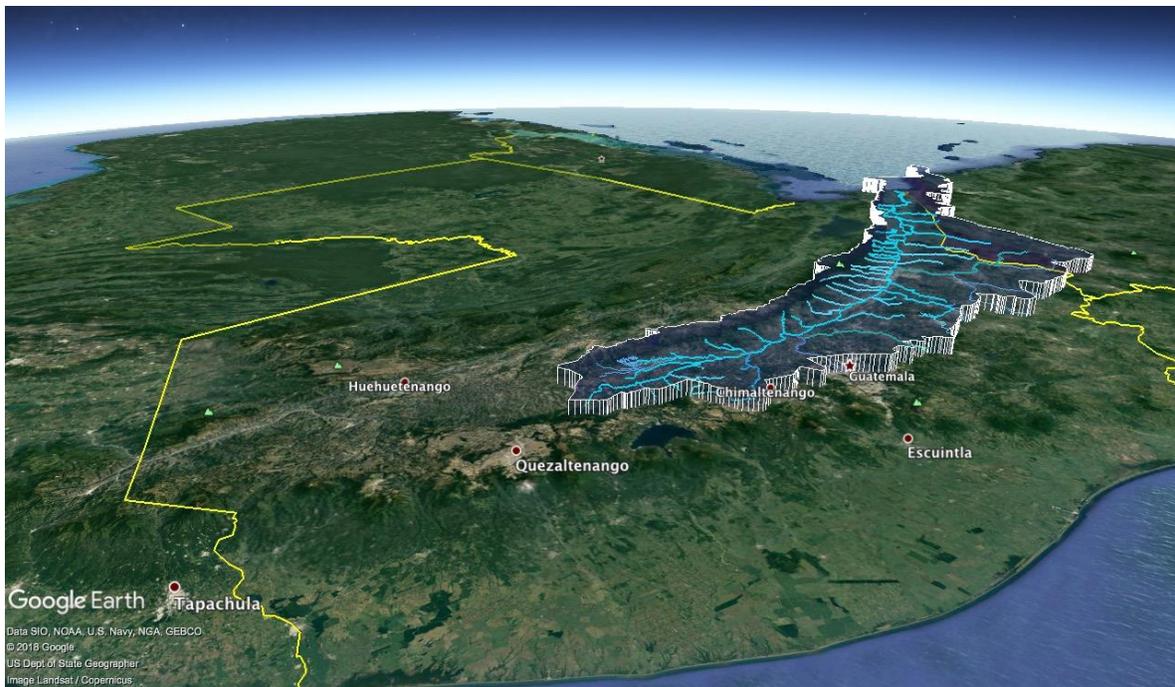
Figura 2. Vista de Oeste a Este de la Cuenca Hidrográfica del Río Motagua, Guatemala-Honduras.

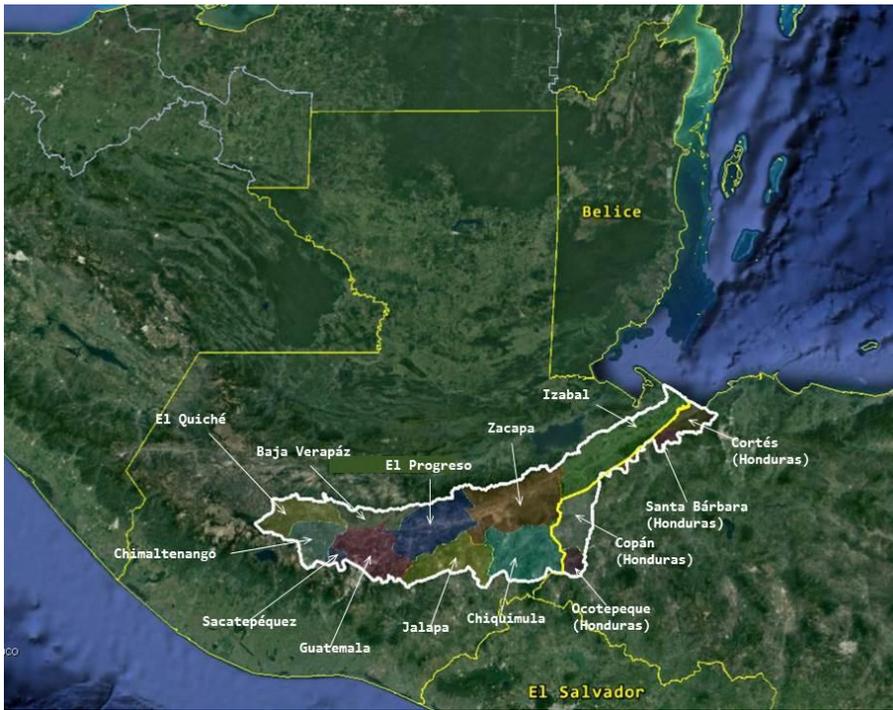
Figura 7. Porciones de los departamentos de Guatemala y Honduras que se encuentran dentro de la cuenca del Río Motagua

La tabla 9 y la figura 7 presentan los departamentos que se encuentran dentro de la cuenca del Río Motagua parcial o totalmente y la figura 8 presenta los grandes poblados que se encuentran presentes dentro de la cuenca.
