ESTUDIO AMBIENTAL BINACIONAL DE LA CUENCA DEL

RÍO OSTÚA

Guatemala, septiembre 2023

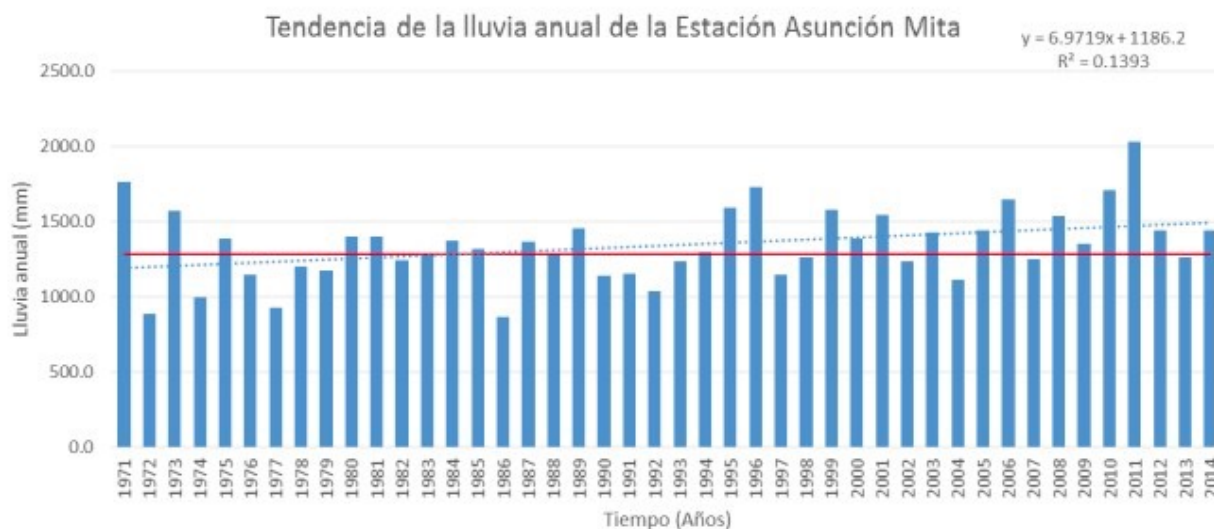
Figura 13

Tendencia de la lluvia en la estación de Asunción Mita entre 1971 y2014. (Fuente: <https://c.cx/CTSeWo>)

La lluvia anual tiene una tendencia lineal de incremento entre 7 a 11 mm/año. La oscilación de la lluvia está influenciada por factores climáticos externos como: ciclones tropicales, paso de ondas del Este y el fenómeno de El Niño.
