PROYECTO DE INVESTIGACIÓN

# DIAGNÓSTICO AMBIENTAL

DE LA COMUNIDAD SANTA CRUZ CHINAUTLA  
GUATEMALA

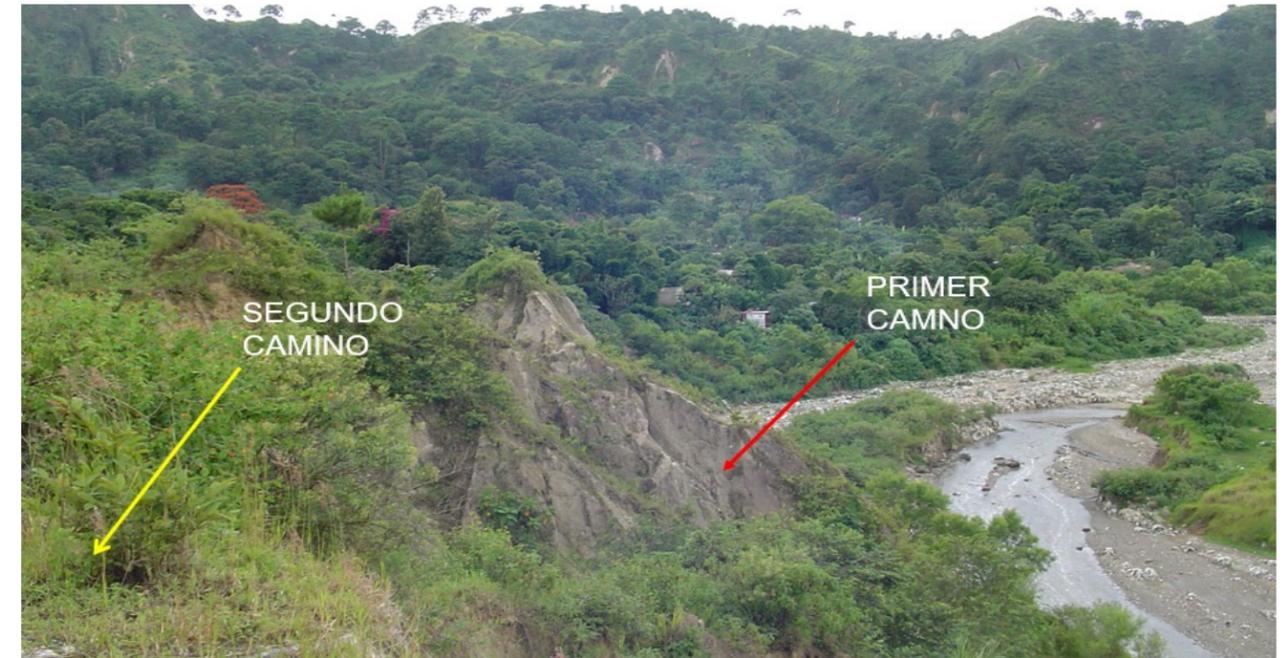
En la Il·lustració 9 y 10 se identifican diferentes tipos de sedimentos en las zonas aledañas de los ríos, con variaciones en el tamaño de grano que incluyen estratos de grano muy fino, tierra diatomácea y arena. Estos sedimentos muestran una estratificación clara, sugiriendo su depósito en un entorno lacustre o inundado tras la acumulación de flujos piroclàsticos (corrientes extremadamente calientes y rápidas de gas volcànico, cenizas y rocas fragmentadas que descienden por las laderas de un volcàn durante una erupción. Estos flujos pueden viajar a altas velocidades, arrastrando materiales volcànicos y generando temperaturas muy altas, representando un peligro significativo para las áreas cercanas). Se presentan imágenes que ilustran los deslizamientos en estas áreas afectadas para un análisis detallado.

Il·lustració 9: En el camino hacia el Cantón Matazano se observan los tamaños de sedimentos con partículas muy finas que generan inestabilidad

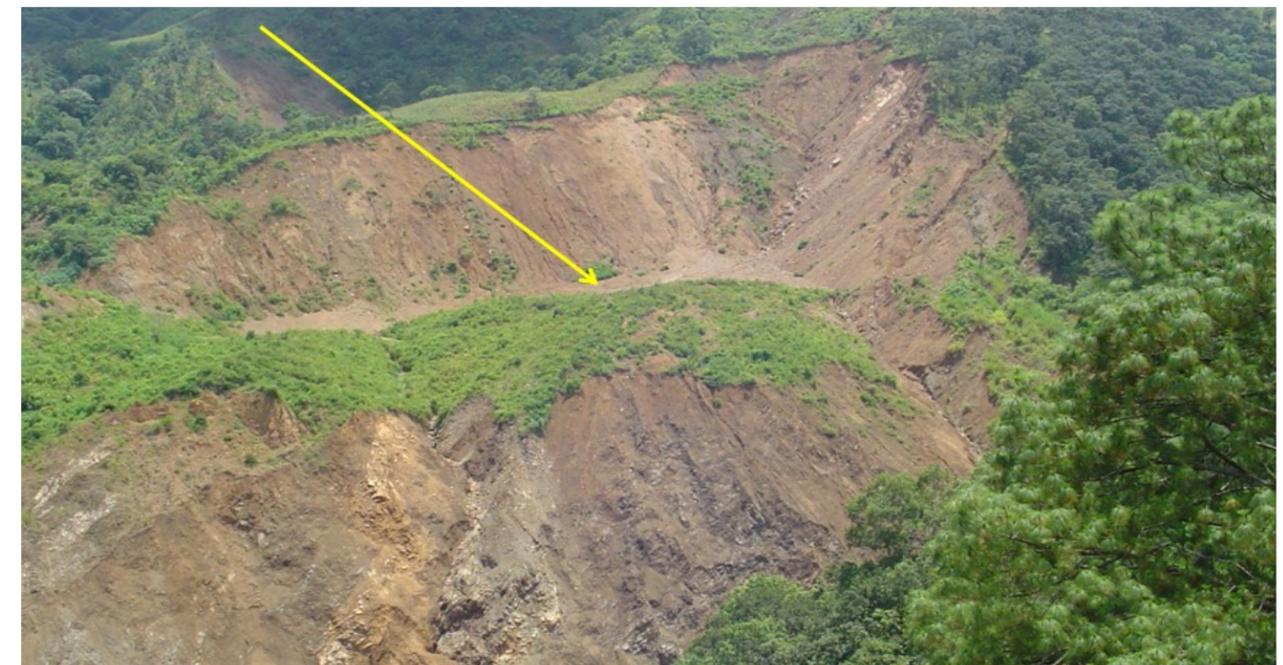
Il·lustració 10: Vista de la ladera del Cerro Vivo, donde se observa un bloque que se desliza por movimiento

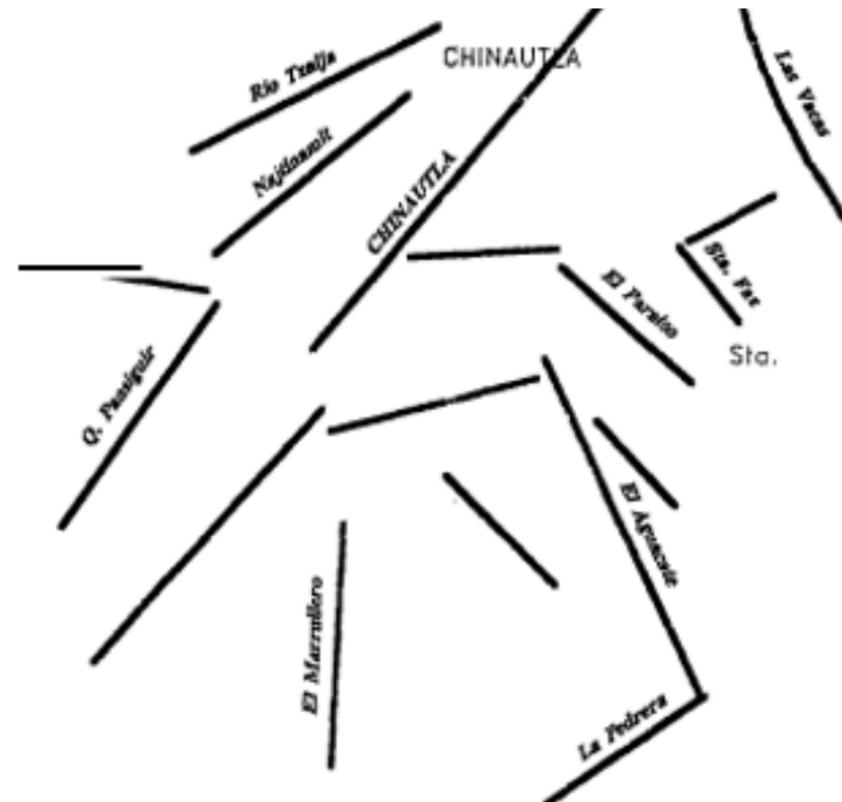
A través de la fotointerpretación se ha identificado un patrón estructural de tipo bimodal con dos orientaciones predominantes perpendiculares entre sí: una hacia el noreste (entre 30 y 60°) y la otra hacia el noroeste (entre 30 y 50°). Las orientaciones hacia el noreste coinciden con la dirección general de la zona de fallas de Mixco, que se extiende hacia el suroeste del área de estudio. Por otro lado, las orientaciones hacia el noroeste sugieren la existencia de posibles fallas normales de alcance regional que podrían delimitar el noreste del graben de Guatemala.

Estas estructuras geológicas locales tienen un impacto en la definición de los cauces de los ríos Tzajá y Chinautla, así como en la Quebrada Pansigüir, que fluyen en dirección noreste y probablemente están influenciados por la presencia de la zona de fallas de Mixco.

Ilustración 11: Principales lineamientos posiblemente estructurales en el área de Chinautla identificados mediante fotointerpretación a escala 1:11,000. Diagramación de lineaciones.

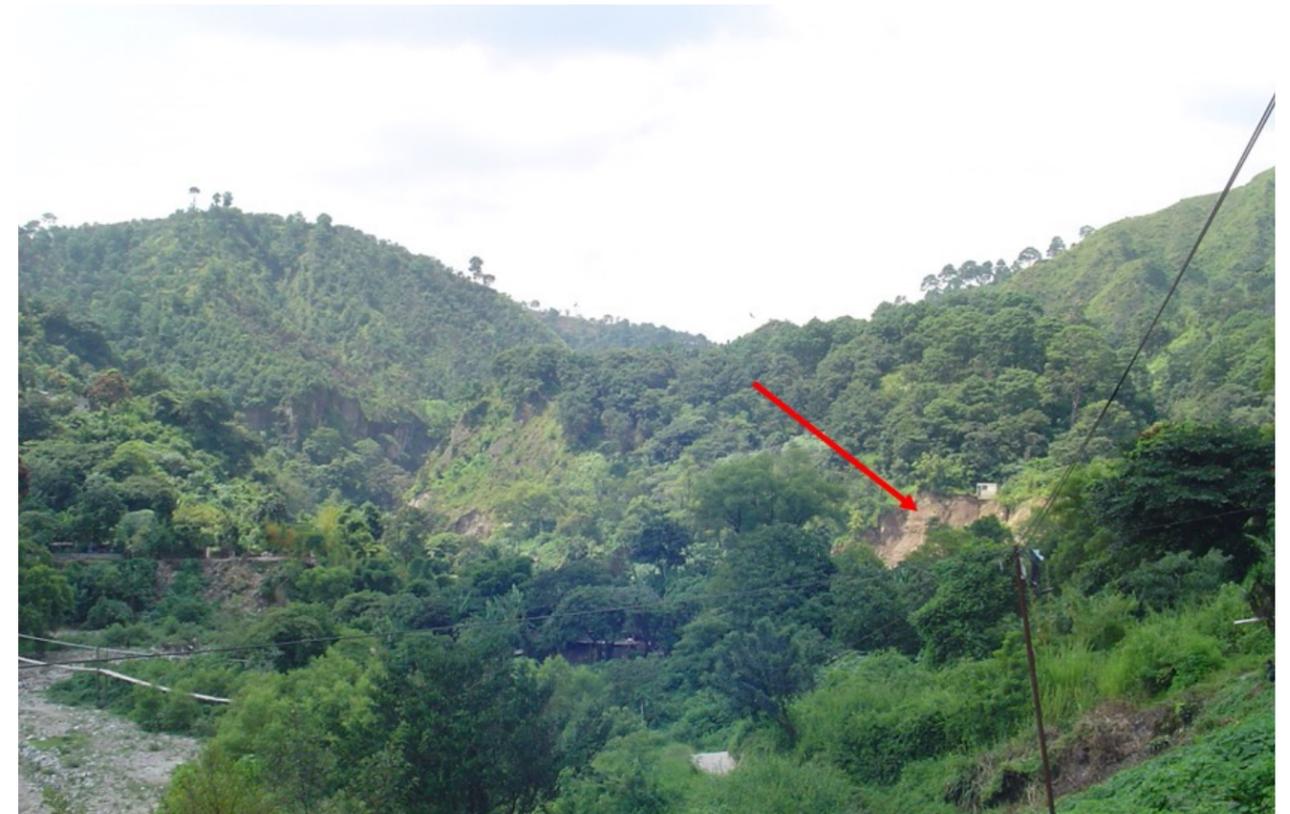
Ilustración 12: Camino al Cantón Amatitlancito

Son los principales eventos generados durante la época lluviosa o durante los fuertes aguaceros esporádicos. La superficie de rotura está constituida por el contacto entre la regolita y los cuerpos rocosos menos alterados o sanos. En los depósitos cuaternarios estos deslizamientos son muy comunes, abarcan poca extensión y se generan preferentemente en las laderas con pendiente >45° de los cañones formados en estos materiales. El movimiento involucra únicamente las delgadas capas de suelo orgánico y constituyen la superficie sobre la cual crece la escasa vegetación de raíces poco profundas. Los deslizamientos de suelo en los intrusivos y lavas se generan sobre las laderas abruptas (pendientes > 40°) y pueden llegar a ocupar gran extensión real.

**Ilustración 13: Vista Cantón Amatitlancito: laderas abruptas (pendientes > 40°)**

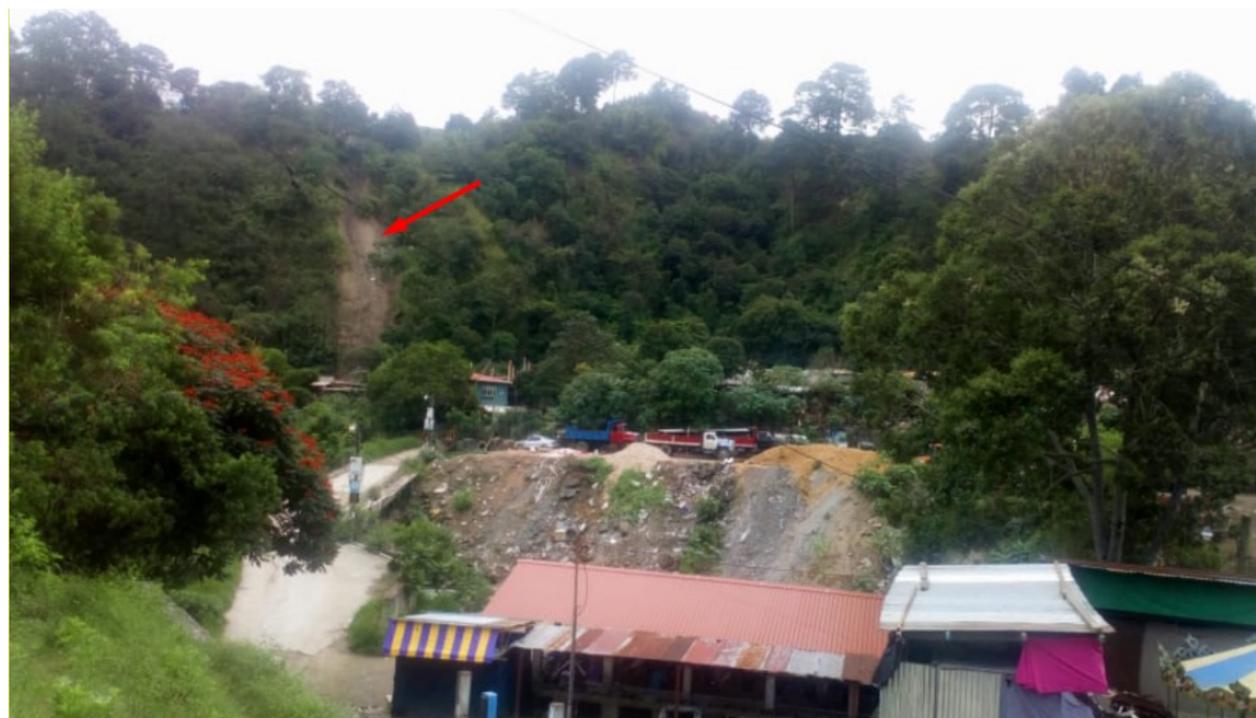
**Ilustración 14: Laderas en deslizamiento**

En los casos observados, el escarpe principal originalmente fue vertical o subvertida, aunque en los deslizamientos más antiguos, los escarpes han sido erosionados con el tiempo. En los grandes deslizamientos al parecer se presentan las llamadas “grietas de cabeza”, que debido a la erosión a la cual se encuentran expuestas, constituyen actualmente profundos y angostos cañones, los que están alineados con los escarpes principales fuertemente erosionados.

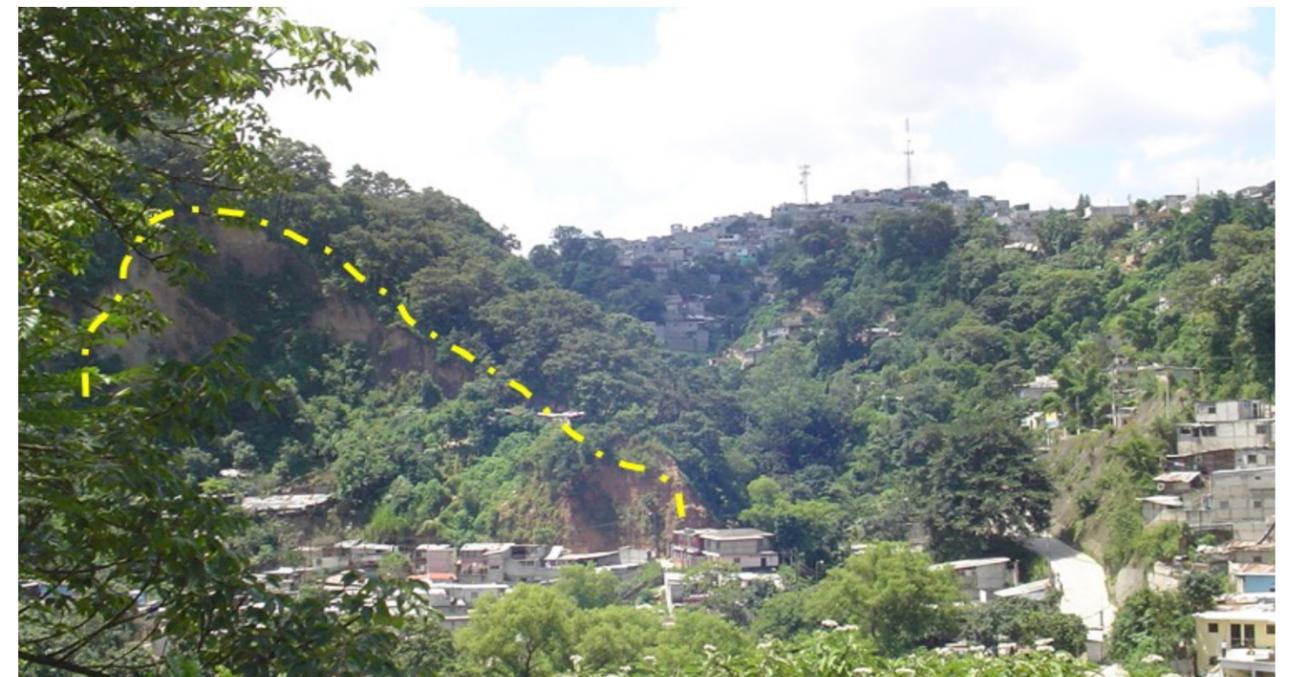
**Ilustración 15: Erosión cerca al área rural**

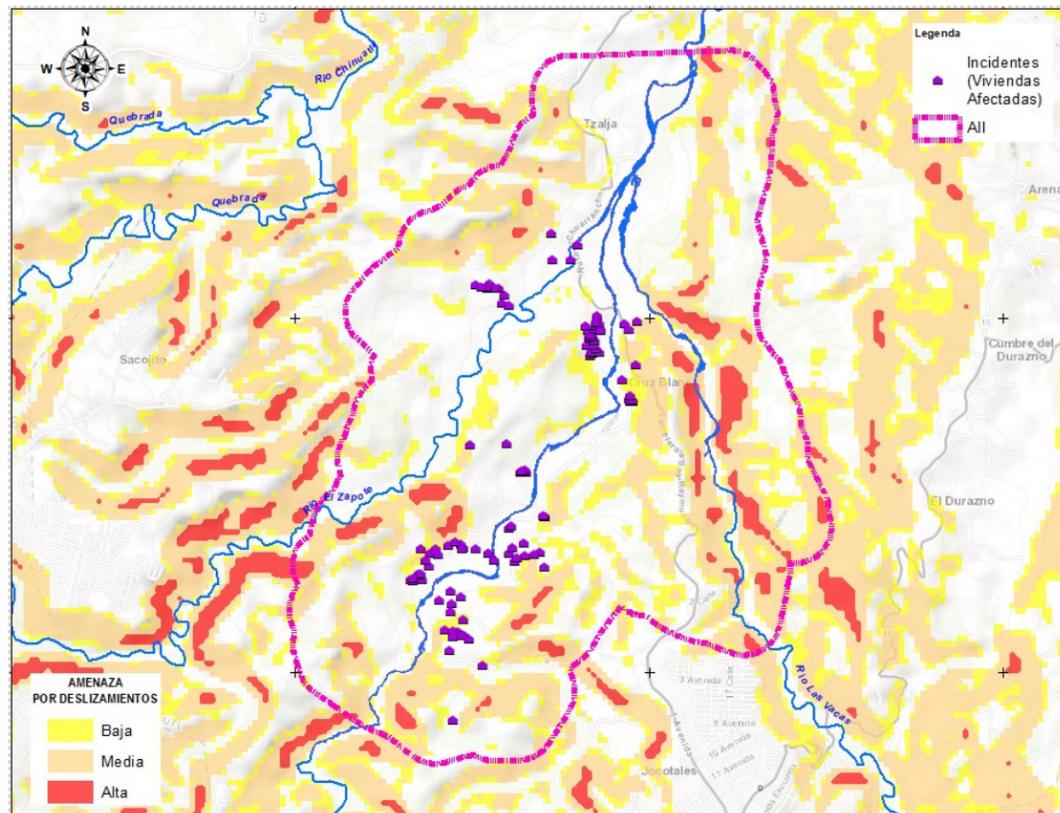
Ilustración 16: Mapa de deslizamientos y viviendas afectadas

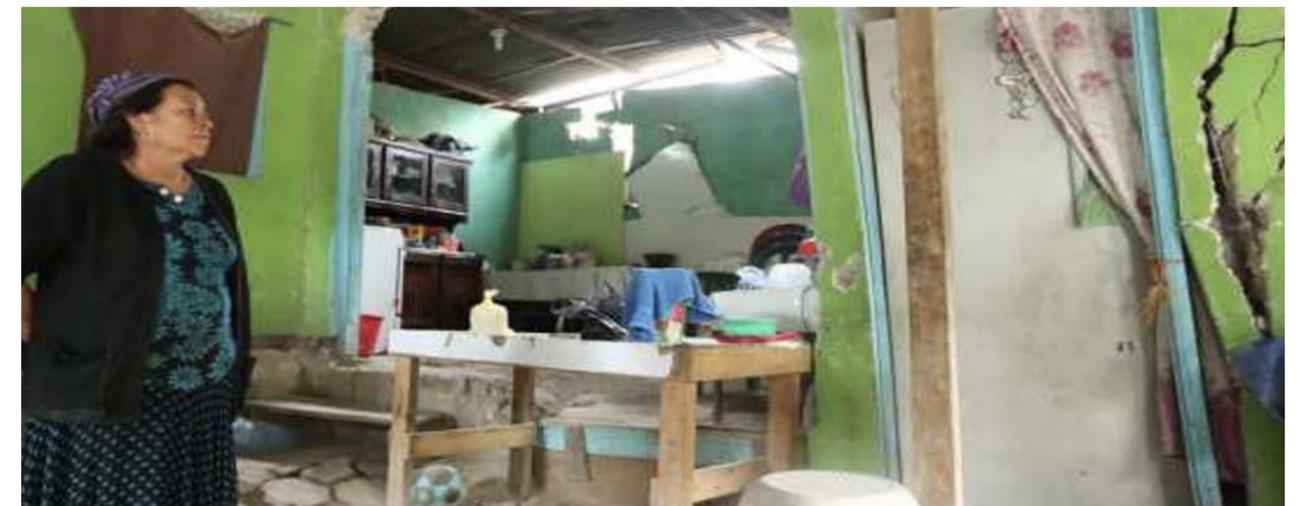
El riesgo de inundaciones no es la única amenaza que enfrenta la población en la zona, se suma a esto la erosión del suelo debido a las fallas geológicas que caracterizan la región, así como la extracción de arena en el lecho del río Chinautla y en la confluencia de los afluentes Tzajá y Las Vacas, todo ello agudiza la degradación ambiental y la inestabilidad de la tierra en la que se asienta la comunidad.

La combinación de estos factores provoca una situación de vulnerabilidad que afecta significativamente la calidad de vida de las personas; existe una constante preocupación por las inundaciones, las grietas y daños en las viviendas representan un peligro para la seguridad de las familias y agravan aún más la situación en la comunidad.

Ilustración 39: Grietas en una vivienda de Santa Cruz Chinautla

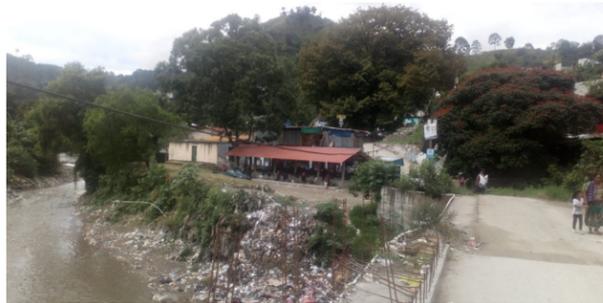
El servicio de recolección de residuos domiciliarios no se efectúa de manera regular, esto conlleva a que los desechos se incineren o se arrojen a los ríos. La gestión de residuos por parte de la municipalidad es deficiente y grandes cantidades de basura se acumulan en las calles de la comunidad.

Ilustración 51: La cercanía con los residuos sólidos afecta la calidad de vida de la comunidad

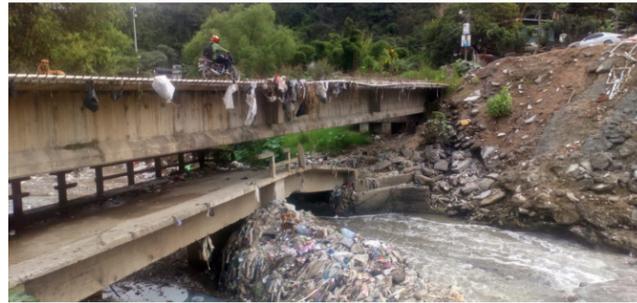
Ilustración 52: Desechos sólidos atrapados a lo largo del curso del río en el que se evidencia un cambio notable en el color del agua

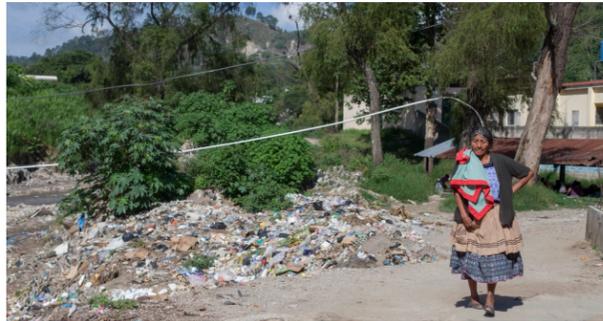
Ilustración 53: Áreas de acumulación de residuos

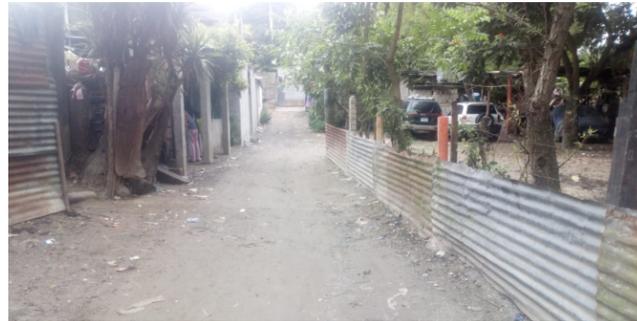
Ilustración 54: Calles con residuos sólidos

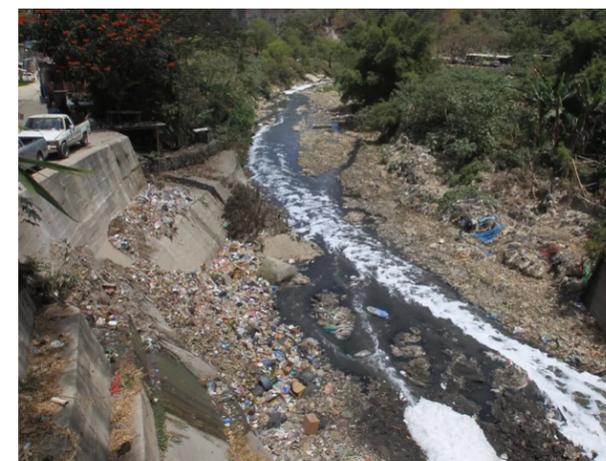
- ◆ El río Chinautla se ha transformado en un cuerpo de agua contaminado debido a la deficiente gestión de las municipalidades de la Ciudad de Guatemala, Chinautla y Mixco. Los ríos transportan descargas de aguas servidas sin tratamiento además de descargas directas de colonias y asentamientos con la misma condición.

Ilustración 56: Contaminación del río Chinautla

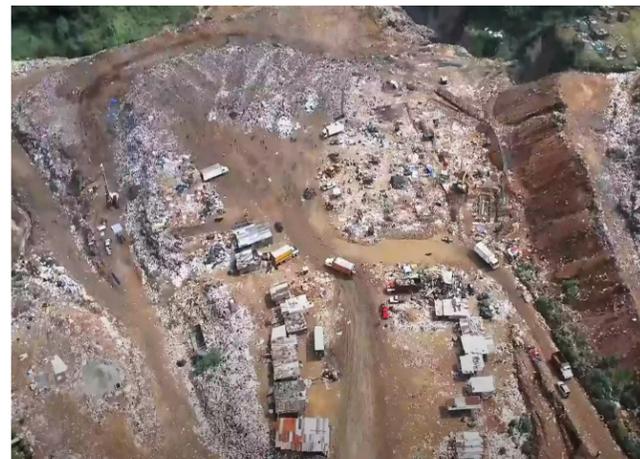
*Ilustración 59: Vista aérea del vertedero de desechos sólidos de la zona 3. Recibe 3 mil toneladas diarias de basura provenientes de 8 municipios de la Ciudad de Guatemala*

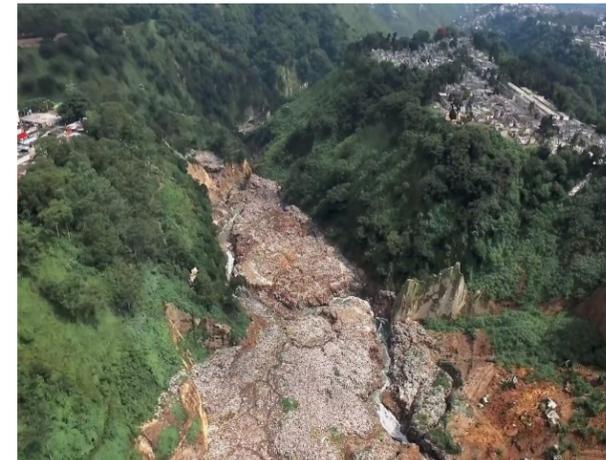
*Ilustración 60: Vista de la magnitud de desechos sólidos que recorren parte de la Ciudad de Guatemala pasando por Chinautla y San Antonio Las Flores hasta llegar al Motagua. El río Las Vacas recibe el 60% de los drenajes de la ciudad, así como los desechos sólidos que arrastran los ríos El Naranjo, La Barranca y Chinautla.*

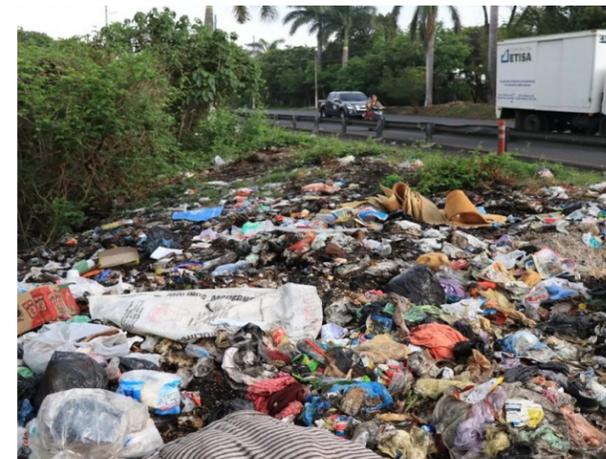
La basura informal tiene un impacto negativo en el paisaje, el medio ambiente, la salud pública y la calidad de vida de la comunidad. Abordar este problema es esencial para restaurar el entorno natural y mejorar las condiciones de vida de la población; el desorden y la acumulación de basura afectan la calidad de vida y genera un ambiente poco saludable, lo que influye en la seguridad y bienestar de la comunidad.

*Ilustración 62: Residuos sólidos en vías públicas*

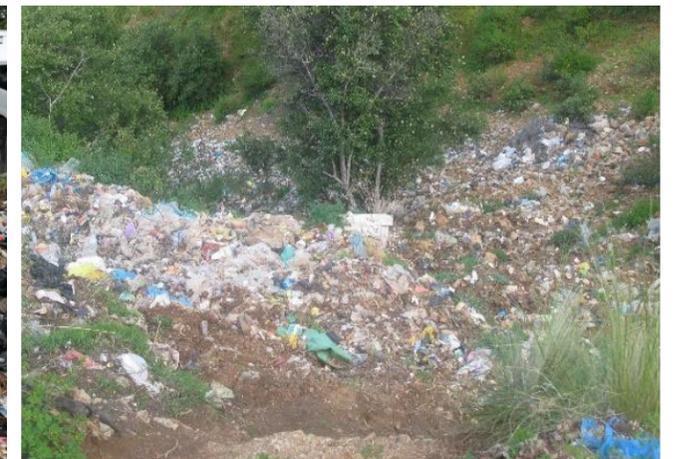
*Ilustración 63: Residuos sólidos en vías públicas*

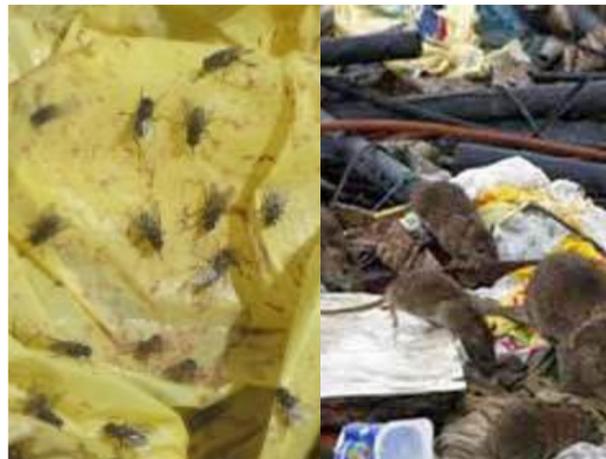
Organismos como moscas y roedores pueden propagar enfermedades al entrar en contacto con desechos sólidos contaminados dado que transportan gérmenes y bacterias de los residuos a otras áreas, lo que aumenta el riesgo de enfermedades. El control de vectores es crucial para mantener la higiene y prevenir enfermedades.

Ilustración 64: Vectores en los residuos sólidos

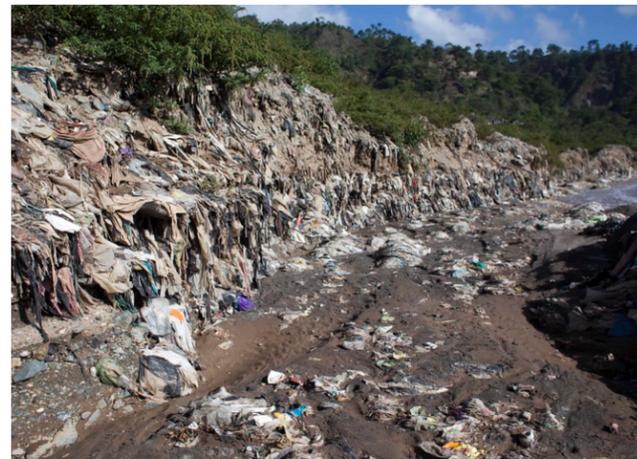
Ilustración 65: Acumulación de residuos sólidos en ríos

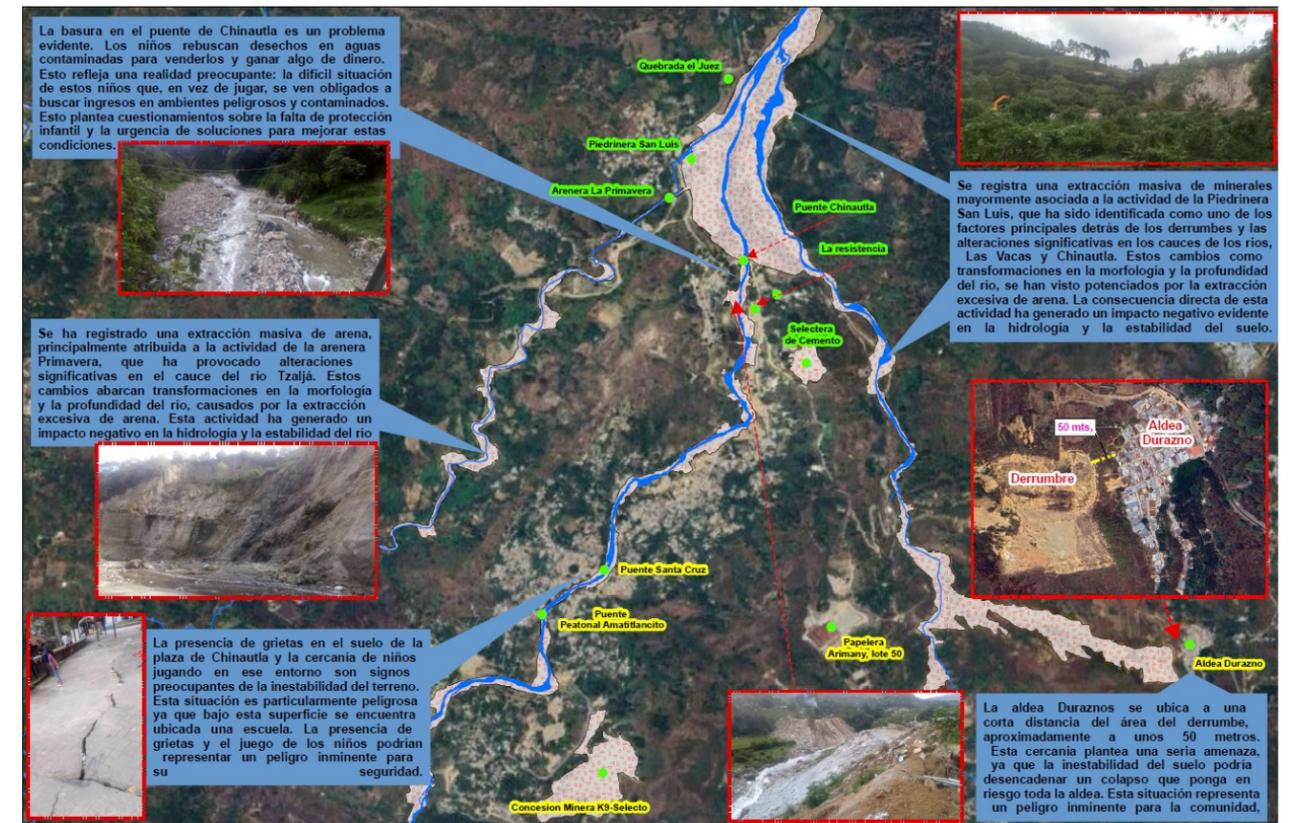
Santa Cruz Chinuatla enfrenta un alto riesgo de deslizamientos e inundaciones debido a la actividad incontrolada de extracción de arena y de piedrín en las cercanías de los ríos Chinautla, Las Vacas y Tzaljá. Esta actividad ha alterado el cauce natural de los ríos y ha dañado los suelos circundantes, provocando severos daños: viviendas con grietas o destruidas completamente, contaminación y destrucción del ecosistema local. Además, las comunidades no están preparadas para afrontar eventos climáticos severos, lo que resulta en una clasificación de alto riesgo para la población.

Ilustración 68: Riesgo de derrumbes e impacto de la extracción de arena en la estabilidad del suelo

Es esencial establecer medidas sólidas que regulen y limiten la actividad minera para evitar más daños ambientales y sociales; hasta ahora, esta falta de control ha provocado inestabilidad en los suelos, y el riesgo de derrumbes y hundimientos ha aumentado.

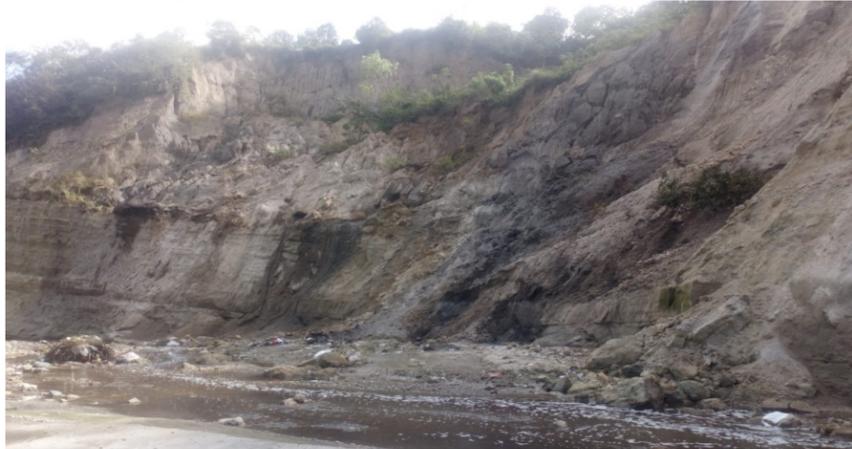
La explotación descontrolada de arena y pedrín en Chinautla ha tenido consecuencias devastadoras en la estabilidad del suelo a lo largo de los ríos Tzajlá, Chinautla y Las Vacas. La extracción indiscriminada de arena debilita el terreno y aumenta significativamente el riesgo de derrumbes, hundimientos y grietas en las viviendas cercanas. Los agujeros que deja la extracción de arena actúan como puntos de debilidad en el suelo que, combinado con la erosión que ocasiona, resultan en un suelo extremadamente inestable. Los sedimentos arrastrados a los ríos desde las areneras azolvan y modifican de manera acumulativa los causes, esto provoca el crecimiento repentino de ríos, lo que ha causado pérdidas significativas y pone en riesgo las viviendas de la comunidad.

**Ilustración 69:** La remoción excesiva de arena genera alteraciones sobre el cauce del río Tzaljá, esto incluye cambios en la forma y profundidad del cauce del río, lo tiene un impacto negativo en su hidrología y estabilidad

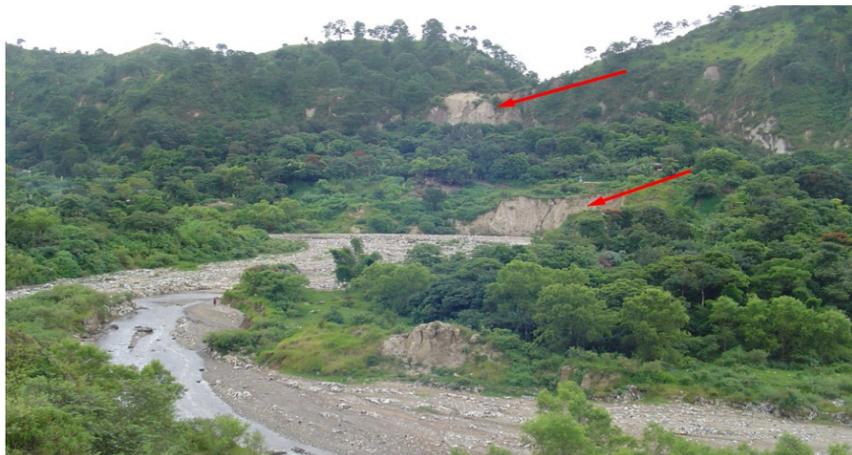
**Ilustración 70:** Deslizamiento y erosión del suelo que provoca inestabilidad del terreno

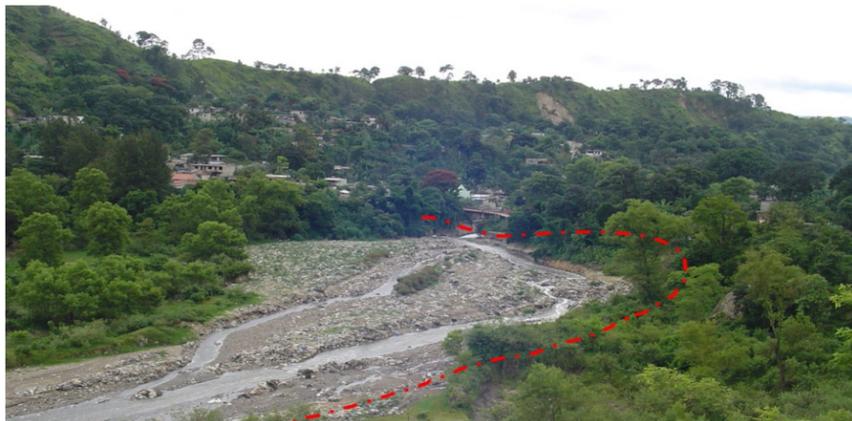
- ◆ La extracción de arena y piedrín durante el verano debilita el subsuelo y provoca inestabilidad, esto puede tener consecuencias devastadoras como inundaciones y deslizamientos de tierra en la temporada de lluvias. Tal situación representa una amenaza constante para las familias que residen en la zona, hay quienes han perdido sus viviendas; muchas casas rajadas son inhabitables y el deterioro es continuado.

**Ilustración 71:** Las viviendas presentan rajaduras y grietas debido a la extracción indiscriminada de arena, el terreno se ha debilitado y el suelo extremadamente inestable

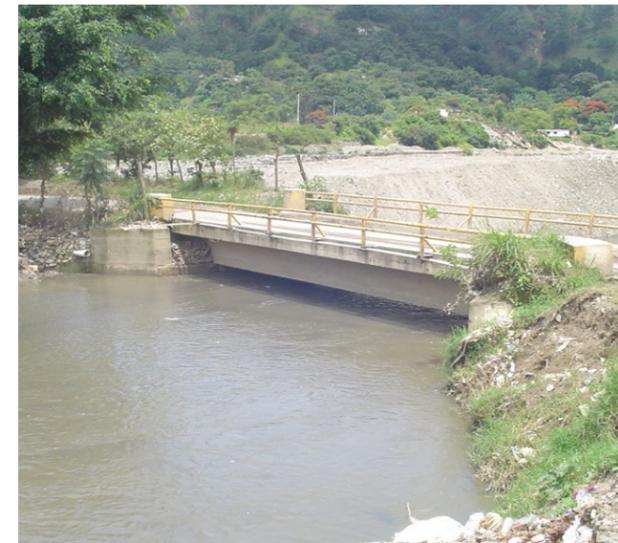
**Ilustración 72:** La estructura del puente de Chinautla está en riesgo debido a la extracción de arena río abajo ya que se ha modificado su cauce natural del río y esto obstruye casi por completo la luz del puente. Las crecidas de río y el desbordamiento de sus aguas podrían dejar incomunicadas a las comunidades: Cantón Tzalja, San Antonio Las Flores, San Rafael Las Flores, entre otras.

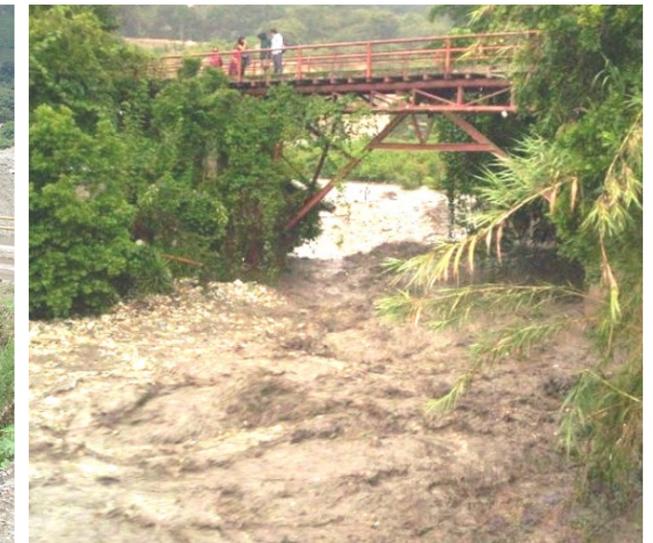
**Ilustración 73:** El puente Cantón del centro es una vía de conexión fundamental para la población, sin embargo, sus bases se están erosionando por la extracción de arena en el río Chinautla. Debido a esta actividad se ha debilitado el terreno circundante y ha aumentado el riesgo de que la estructura del puente colapse, lo que tendría graves repercusiones para las comunidades que dependen de este para su movilidad y para el acceso a servicios básicos.

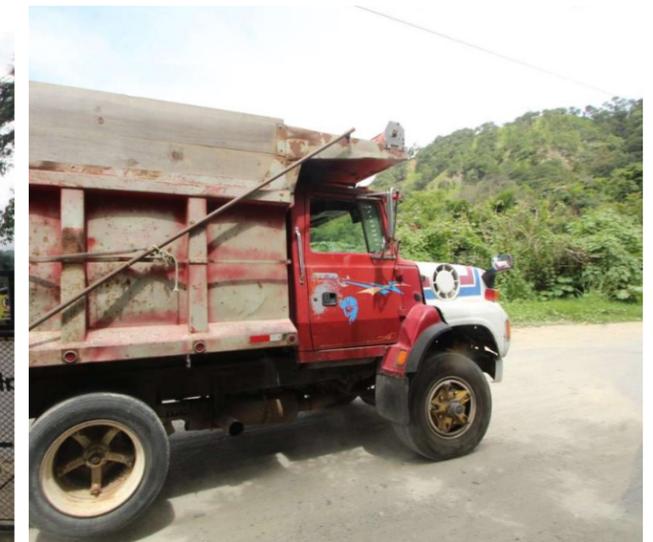
**Ilustración 75:** Los camiones de volteo además de ruido constantemente provocan vibraciones en la localidad

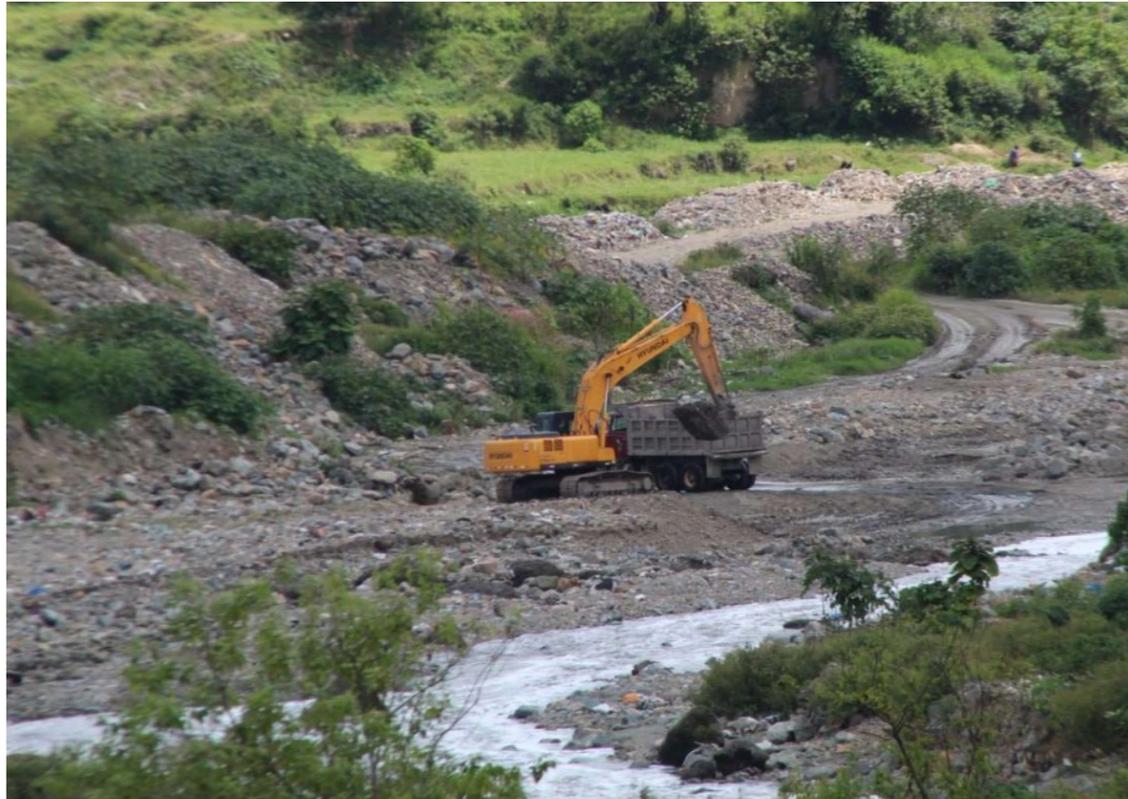
**Ilustración 76: Maquinaria pesada para la extracción de arena en las cercanías del río Las Vacas, lo que afecta negativamente en tanto provoca erosión y degradación del suelo en la zona**

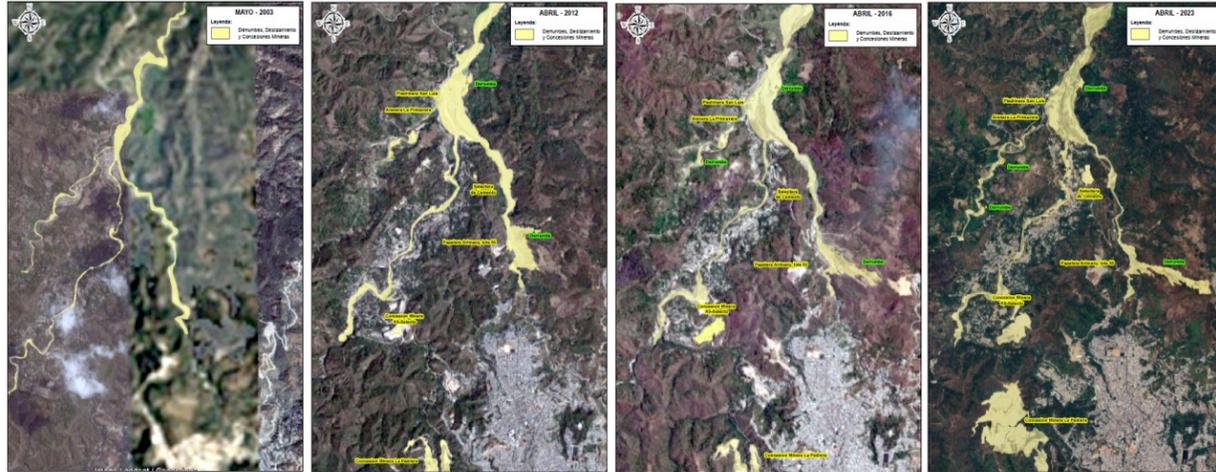
**Ilustración 79: Comparación entre mapas de 2003 al 2023 que evidencia notables cambios en la morfología de los ríos (Chinautla, Tzajjá y Las Vacas), así como el incremento de deslizamientos y derrumbes del terreno**

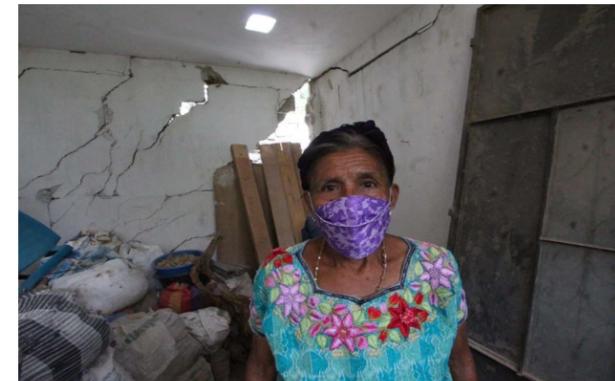
**Ilustración 80: Los daños severos que se observan en la vivienda de Celestina Salacan son resultado de los movimientos de la tierra provocados por la extracción de arena de los ríos en la región**

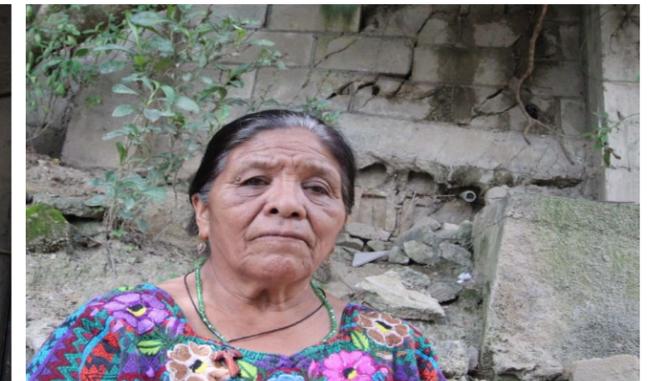
**Ilustración 81: Idalia Salacan muestra las grietas en el muro de contención que se encuentra arriba de su casa**

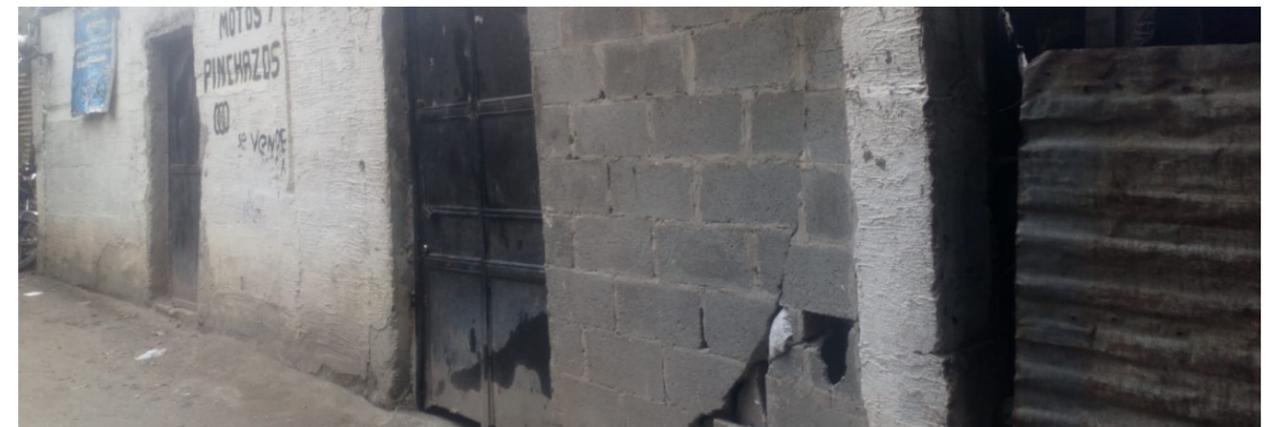
**Ilustración 82: Camino a Cantón del Cementerio se observan las viviendas rajadas a causa de la inestabilidad del suelo**

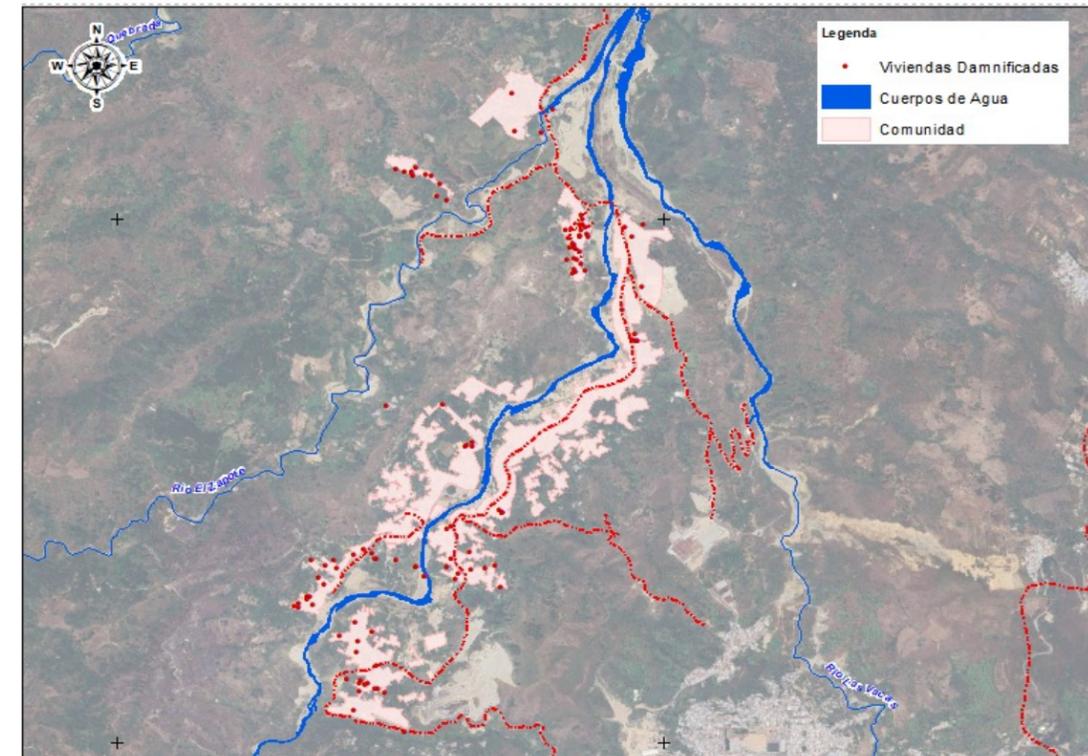
En el cuadro a continuación se presenta el detalle de las viviendas afectadas por diversos tipos de daños como hundimientos, secciones, grietas, inclinaciones y otras incidencias, que además incluye la ubicación precisa de cada propiedad indicando sus coordenadas en UTM.

Ilustración 83: Mapa de viviendas damnificadas (hundimiento, rajaduras, deslizamiento)

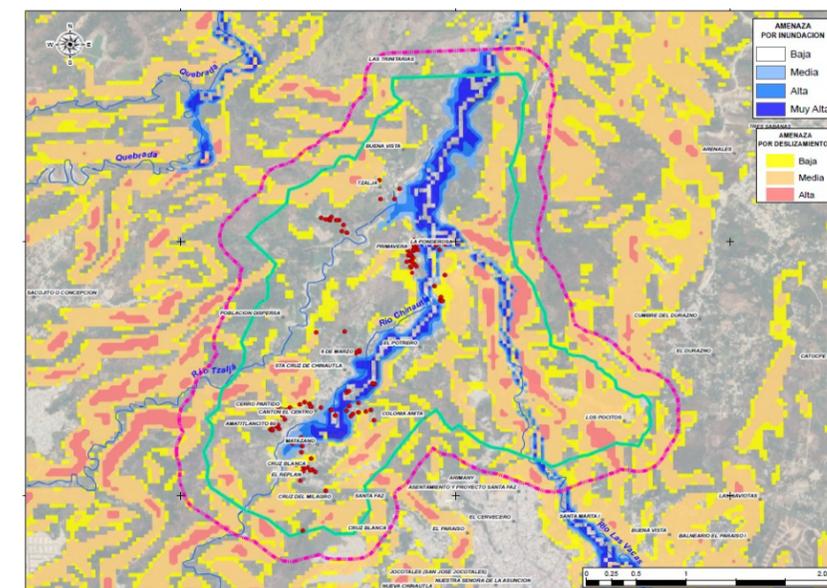
Ilustración 84: Mapa de amenaza de deslizamiento de tierra correspondiente (2022), elaborado conforme a los criterios establecidos por la CONRED. Los puntos rojos representan las viviendas afectadas por hundimientos, rajaduras y divididos. Al superponer estos datos con el mapa de amenaza por deslizamiento se observa que algunas viviendas podrían colapsar debido a las inundaciones.

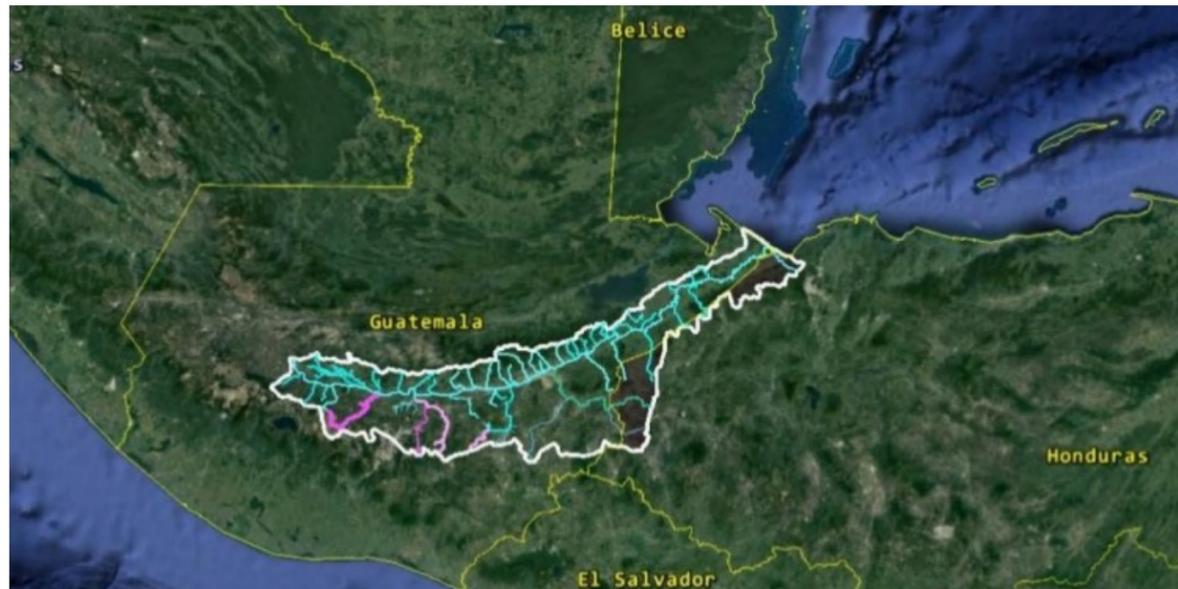
Ilustración 85: Ubicación de la cuenca del río Motagua en Guatemala y Honduras

El Motagua nace en el municipio de Chiché, Quiché, y desciende casi 2 mil metros a lo largo de una distancia aproximada de 190 kilómetros en su curso general hacia el noreste hasta Gualán, Zacapa. La cuenca del Motagua se localiza entre las coordenadas de 88°15' y 90°15' longitud este y 14°30' y 15°50' latitud norte.<sup>5</sup>

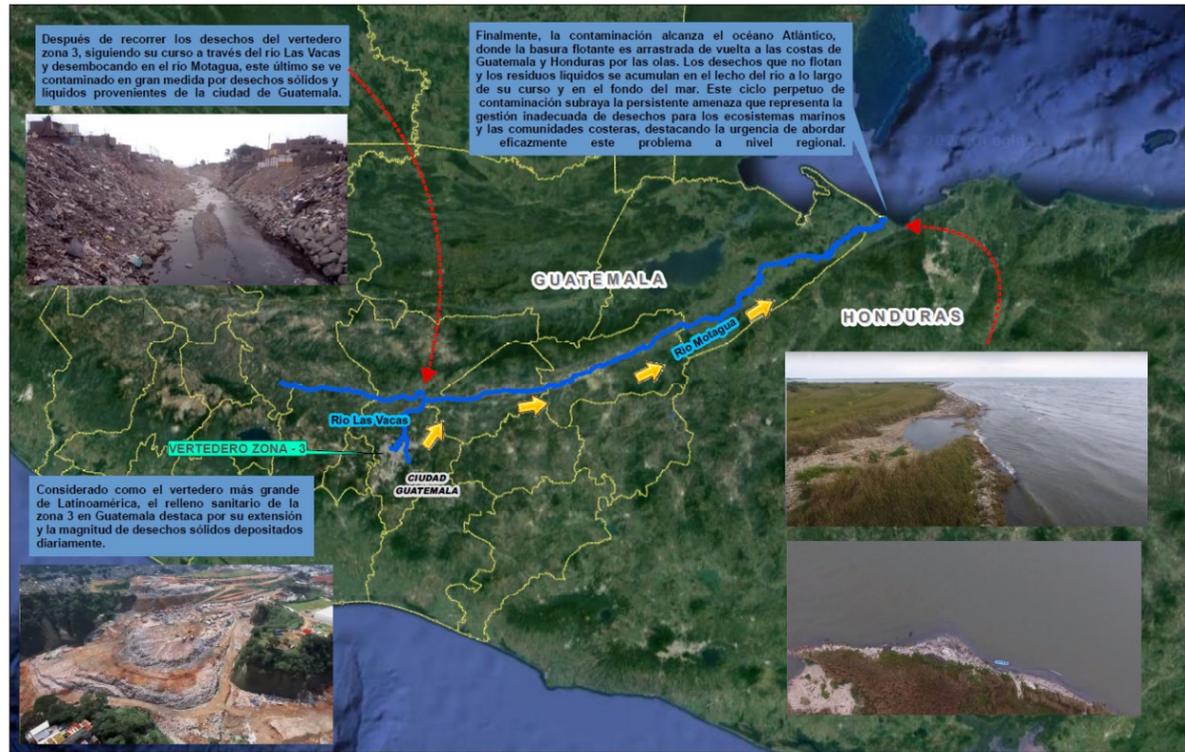
Il·lustració 86: Desechos sólidos que desembocan en el mar Atlántico

En Guatemala, la cuenca del río Motagua capta la mayor cantidad de agua de lluvia y a la vez recoge gran cantidad de desechos sólidos y líquidos que no reciben tratamiento. El río arrastra estos desechos desde el oeste hacia el este, depositándolos finalmente en el océano Atlántico sin tratamiento previo. La contaminación afecta la zona más seca de Centroamérica, limitando el uso del agua para consumo humano, agricultura y recreación, esto impacta negativamente en la calidad de vida de las comunidades circundantes. La contaminación llega al mar Caribe, afectando gravemente la bahía de Amatique y las costas de Honduras.

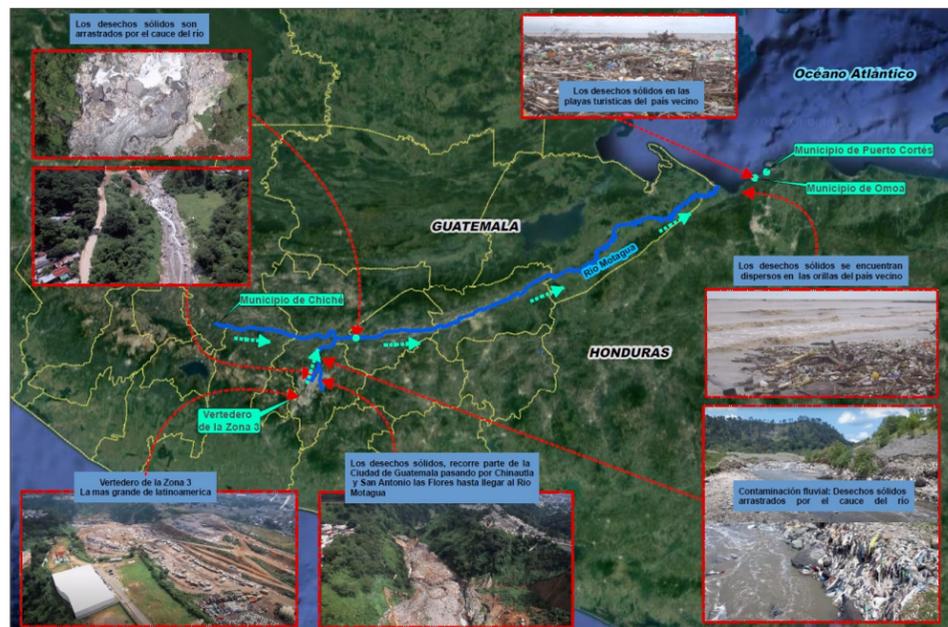
Il·lustració 87: Los residuos sólidos viajan desde Guatemala y son arrastrados por las aguas del río Motagua. Además de los efectos ambientales este problema está provocando graves daños en la economía pesquera y el turismo
